## 災害と水環境

佐々木 慧

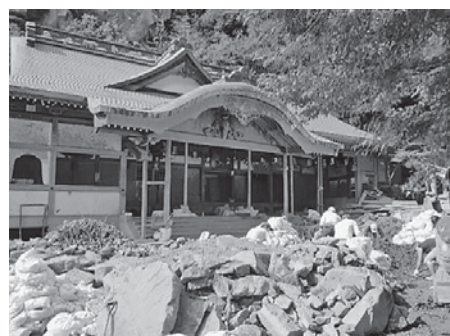
西日本豪雨災害からさかのぼること4年前、2014（平成26）年8月に広島市安佐南区を中心に豪雨による土砂災害が発生した。安佐南区緑井にある権現山毘沙門堂では境内の山肌で土砂崩れが起こり、土砂が本堂周辺を押し流した。この毘沙門堂では、本堂向かいに設置してある手水台から名水が流れていたが、一時的に土砂に埋まってしまった（図1）。この水は、低硬度で鉄や有機物も少なく菌も検出されていないことから、旧厚生省の定めたおいしい水の要件に合致する、清冽な名水であった。本堂隣の沢水の上澄みを引いたものだが、今回の豪雨による土砂が沢水を溜めた堰に流れこんだため、水源が汚

染されたのである。水害直後の水質は大腸菌が検出され、鉄、有機物も大幅に増加していた（表1）。この結果を受け、地域のボランティアの方々が堰の土砂を撤去し、周辺を清掃するなどの復旧活動を行った結果、災害から4か月後には災害前とほぼ同じ水質に復旧していた。一般的に、土壌汚染などで一度汚染された水が短期間で復旧する例は珍しい。汚染の場所が表層で土砂による汚染であったことも短期間で復旧できた理由であろうか。この件で、土砂災害においては人の手で水源周辺の環境を整えることで水質も回復できることが確認できた。

図1. 水害後の権現山毘沙門堂

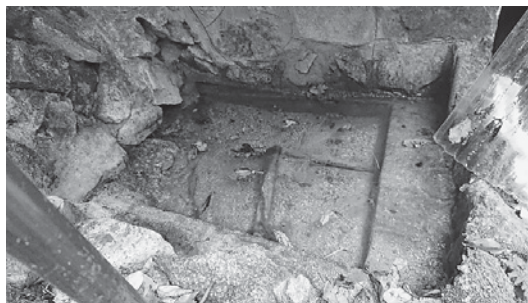
広島県呉市の休山麓の清水三丁目に奇怪な仏像が並ぶことで有名な源宗坊寺がある。境内の崖下から出る湧き水(図2)を手水台まで引いている。この水は硬度、有機物含量、鉄分が低く、喉の通りが良い、近所でも評判の名水である。西日本豪雨災害の時は、この地域にも多量の雨が降り、土砂崩れこそ発生しなかったものの、これまで水が出ていなかった場所からも一時的に水が湧くなど、土砂崩れの兆候が見られた。源宗坊名水自体も一時的に水量が増え、地下水脈の乱れが心配されていた。災害後この地域は断水となり、近隣住民が多く訪れてきたので、お寺の方が湧き水付近の落ち葉を取り除くなどしたそうである。災害の2か月後ではあるが、災害後の水質と災害前の水質を比べてみた。その結果、水質はほとんど変わっておらず、懸念されていた増水による水質の悪化は確認されなかった(表1)。雨の後は一時的に水の湧出量は増えるが、これは地表を流れた水が混じるため、雨の後では一般的な現象である。源宗坊名水の水質が維持されているのも水場周辺の環境が清潔に維持されていることによるところが大きい。

図2. 水害後の源宗坊名水水源。普段は蓋をして落ち葉などの混入を防いでいる。

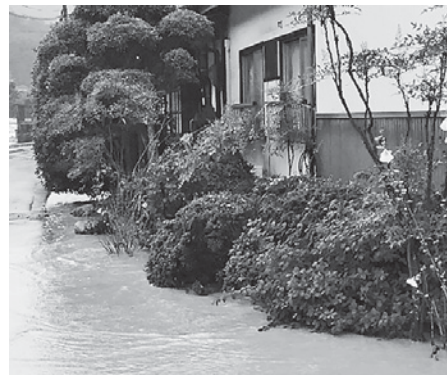
呉市安浦町では西日本豪雨災害時に上流域にある野呂ダムが緊急放流をしたため、下流域では大規模な浸水被害が起こった。野呂川沿いにある盛川酒造(代表銘柄の白鴻で知られる)も社屋や酒造蔵などが浸水被害に遭った(図3)。酒蔵の脇に仕込み水を取る井戸があるのだが、この井戸は深さ約40mの浅井戸だったので浸水被害による水質への悪影響が心配されていた。水脈の上流域と井戸周辺は広い範囲で泥水に浸かっていたが、幸いにも蓋があったので井戸の中に汚水が混じることはなかった。水質を見てみたが水害前と水害後の水質はほとんど同じであった。災害から6か月後の水質ではあるが、40mほどの深さの井戸でも洪水による水質の悪化は見られなかった(表1)。なお、この酒蔵は日本各地から集まったボランティアの力を借り、念入りに清掃と洗浄を行い、同年12月には仕込みを行えるまでに復旧した。蔵の復旧においても断水の続く中でこの井戸水は大変役に立ったそうなので、これからも仕込み水として大切に維持、活用してほしいものである。

図3. 洪水で泥水に浸かった盛川酒造(店舗前)。酒蔵内部や井戸周辺も泥水に浸かった。

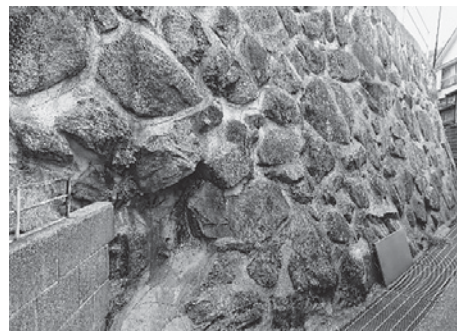
呉市宮原地区にある正圓寺の崖下には東郷名水と呼ばれる名水が湧いていた(図4)。かの海軍提督東郷平八郎にちなんで名づけられたらしい。この地域は清水が豊富な地域で、この近辺にも名水が湧く水場が点在している。軟水で腐敗しにくい名水として船乗りにも重宝されたそうである。この東郷名水は、2001年3月に起こった芸予地震を機に水が枯れてしまったそうで、近所の人々が言うには、他にも枯れた井戸があり、地下水脈の流れが地震の影響で変わったのかもしれないとのことである。断水時に大きな助けとなった井戸や湧き水であるが、大きな地震の際には必ずしも頼りにできるとは限らないという

図4. 芸予地震を機に枯れた東郷名水。左中程の崖の穴から水が流れていた。
